**REPARAÇÃO DE COMPÓSITO: EFEITO DE DIFERENTES
TRATAMENTOS DE SUPERFÍCIE NUM COMPÓSITO
NANOPARTICULADO ATRAVÉS DE VISUALIZAÇÃO AO SEM**

Marta Madeira de Carvalho Rasteiro

MESTRADO INTEGRADO

2011

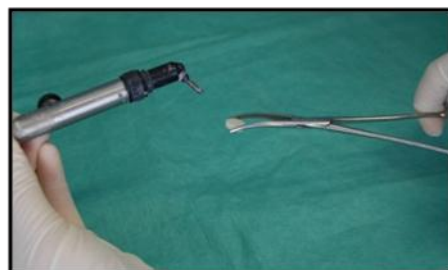
- **Grupo 4:** jacteamento de partículas de óxido de alumínio de 50 μ m (Danville Materials, California, USA) durante 15 segundos a uma distância de 5 mm.

Fig 3 – Tratamento com jacto de óxido de alumínio.

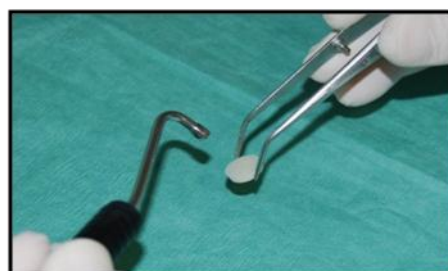
- **Grupo 5:** jacteamento com partículas de bicarbonato de sódio Prophy Flex 3 (Kavo, Biberach, Germany) durante 15 segundos, a uma distância de 10 mm.

Fig 4 – Tratamento com jacto de bicarbonato de sódio.

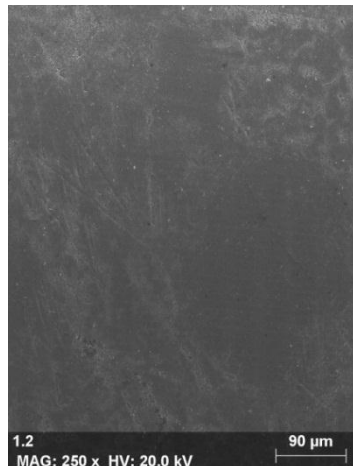
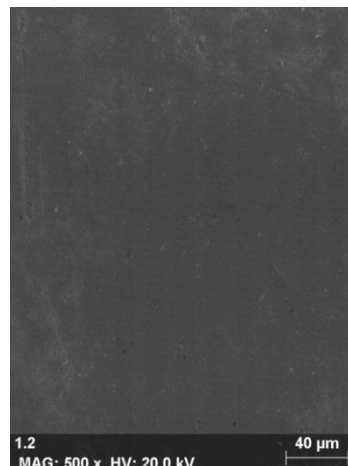
Morfologicamente, as amostras do grupo de controle apresentaram uma superfície regular mas com fendas de pequenas dimensões. A superfície revela ainda sujidade e detritos.

Fig 5 – Fotografia de SEM de amostra SEM tratamento de superfície (250x)

Fig 6 - Fotografia de SEM de amostra SEM tratamento de superfície (500x)

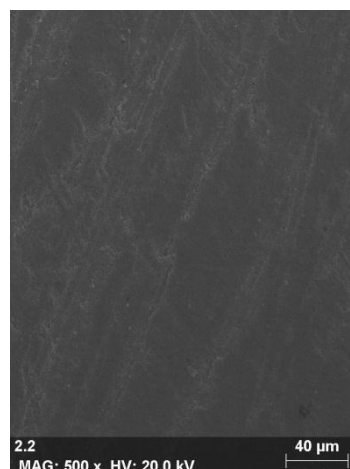
A análise microscópica das amostras tratadas com ácido fosfórico, revelou uma superfície irregular com inúmeros sulcos pouco profundos, fendas, alguns riscos e, depressões pouco acentuadas. São também visíveis sulcos cobertos de faixas de matriz e, sujidade.

Fig 7 – Fotografia de SEM de amostra tratada com ácido fosfórico com 37% (250x)

Fig 8 – Fotografia de SEM de amostra tratada com ácido fosfórico com 37% (500x)

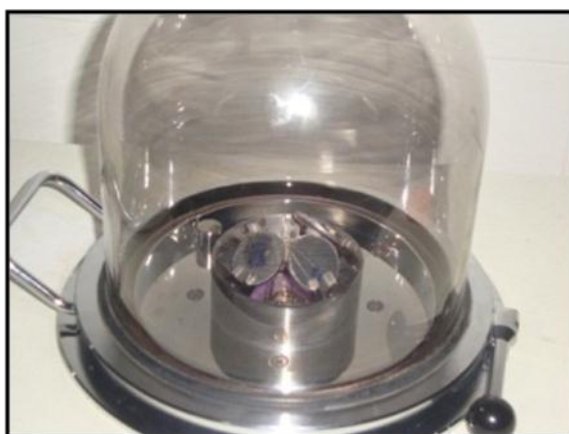
Fig 19 – Pulverização catódica com partículas de ouro.

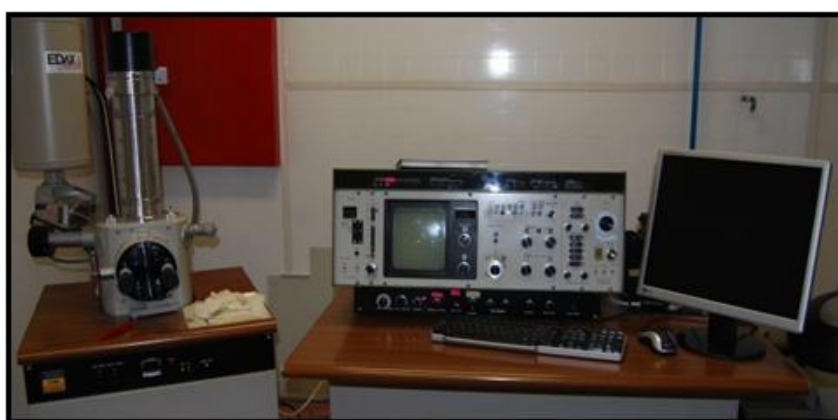
Fig 20 – Microscópio electrónico de varrimento.

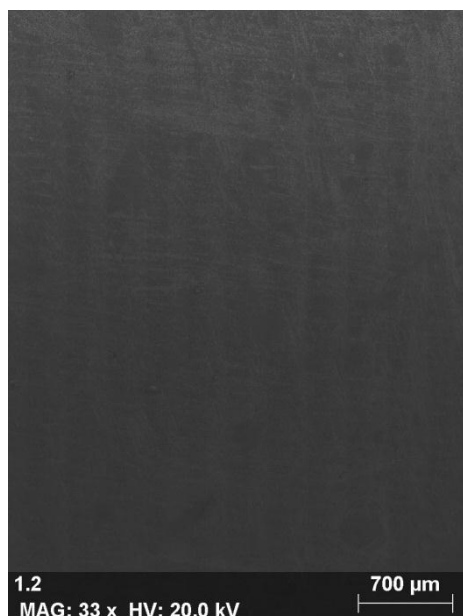
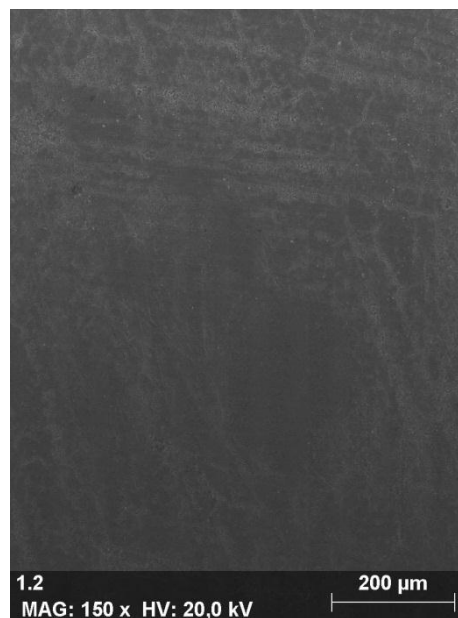
Grupo 1 - Grupo de Control

Fotografias de SEM de amostras do grupo -controlo:

E – Ampliação 1000x

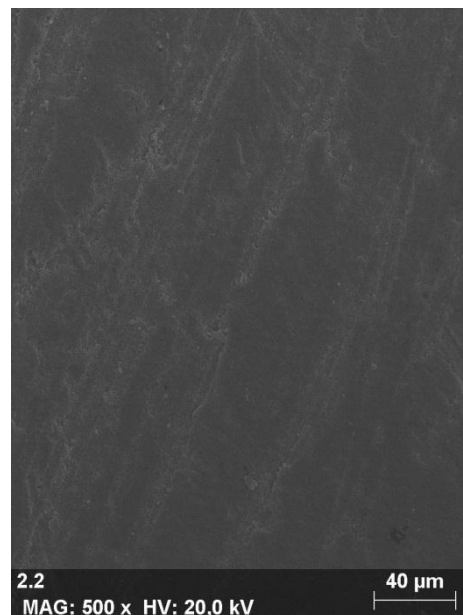
Grupo 2 - Ácido fosfórico a 35%

Fotografias de SEM de amostras do grupo 2- ácido fosfórico a 35%:

E – Ampliação 1000x

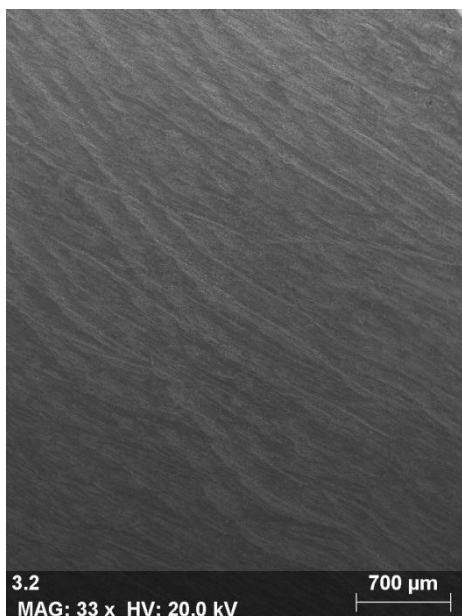
Grupo 3 – Broca diamantada

Fotografias de SEM de amostras do grupo 3- broca diamantada:

E – Ampliação 1000x
